# JURNAL TEKNIK SIPIL

## Kerusakan Bangunan Hotel Bumi Minang Akibat Gempa Padang 30 September 2009

**Febrin Anas Ismail**

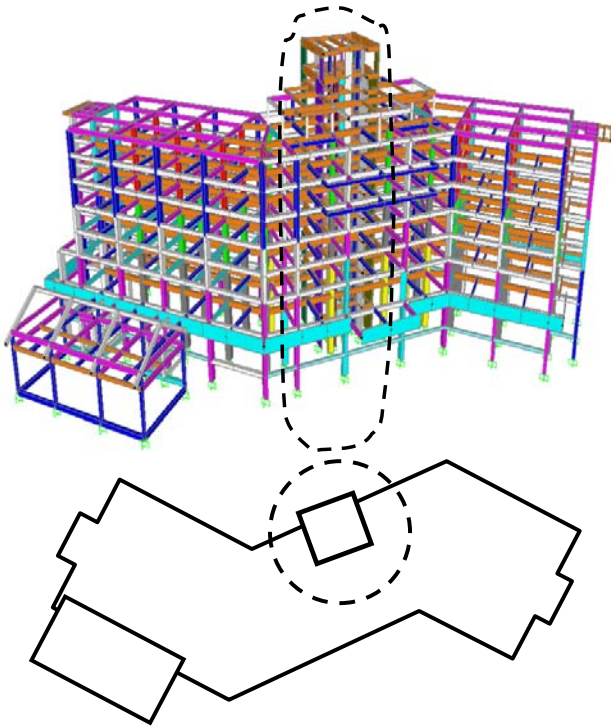
Inspeksi visual lapangan tidak mendapati adanya penurunan pada pondasi bangunan. Bagian struktur utama berupa kolom, balok dan pelat lantai mengalami kerusakan. Kerusakan elemen struktural ini terutama terjadi pada lantai 1 dan 2. Kerusakan bagian ini mengakibatkan terjadinya penurunan pelat lantai di bagian tengah bangunan hingga lebih dari 25 cm. Khusus untuk daerah lift di tengah bangunan (**Gambar 3**), beton pada bagian ini telah hancur hingga terlihat adanya besi tulangan sepanjang 40 cm. Kerusakan ini mengakibatkan bagian bangunan di atasnya (dari lantai 2 s.d lantai 7) mengalami penurunan lebih dari 40 cm. Tingkat kerusakan struktur yang terjadi pada bagian tengah bangunan ini diperkirakan mencapai 90 %. Secara keseluruhan dapat disimpulkan bahwa bangunan Hotel Bumi Minang ini dapat dikategorikan mengalami kerusakan berat.

Gambar 3. Bagian lift yang rusak berat

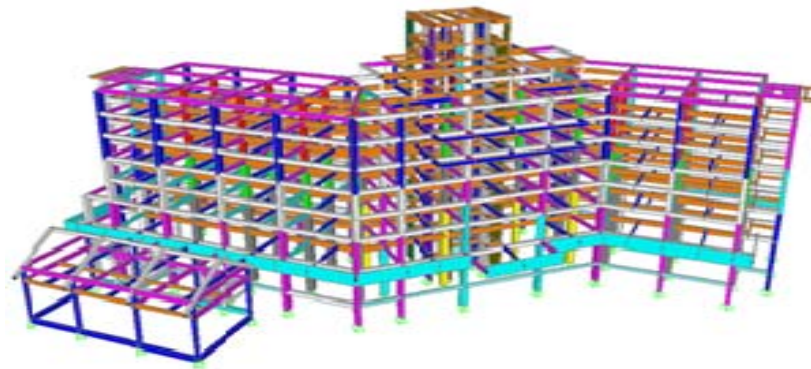
(a)

Simulasi numerik tiga dimensi dilakukan dengan memodelkan bangunan menjadi 5 tipe. Tipe pertama adalah bangunan dengan model struktur seperti yang ada di lapangan (Gambar 4.a). Model kedua dengan membuat penambahan dinding geser pada bagian bawah lift (Gambar 4.b). Model ketiga dengan penambahan dinding geser pada seluruh bagian lift (Gambar 4.c) dan model keempat dengan tambahan dinding geser pada bagian sayap kiri dan kanan bangunan (Gambar 4.d).

mengalami pembebanan yang sangat besar pada model pertama (model asli). Kapasitas penampang dari elemen kolom bangunan ternyata tidak mencukupi untuk menahan gaya-gaya dalam (baik momen gaya aksial maupun gaya geser) yang bekerja pada bangunan akibat beban gempa. Sedangkan pada model struktur ke-3 dan ke-4, menunjukkan gaya-gaya dalam maksimum yang bekerja masih dapat ditahan oleh struktur bangunan.

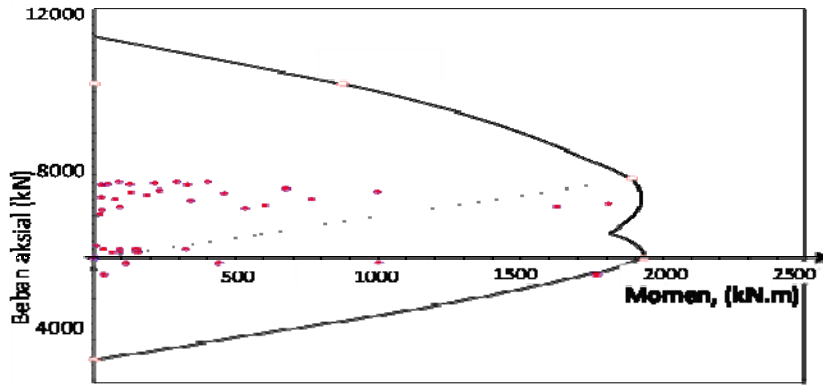
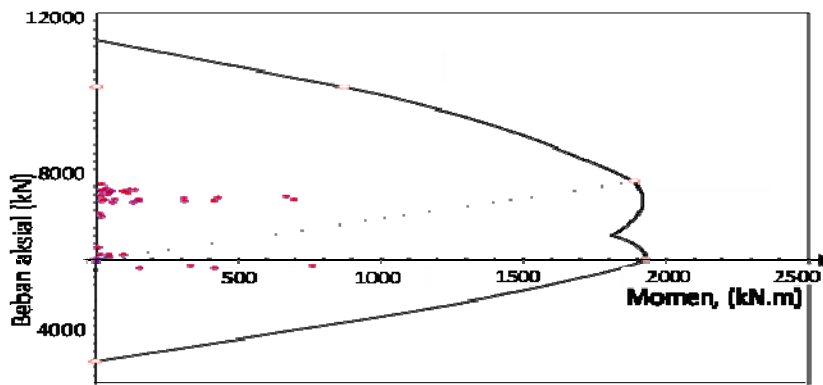
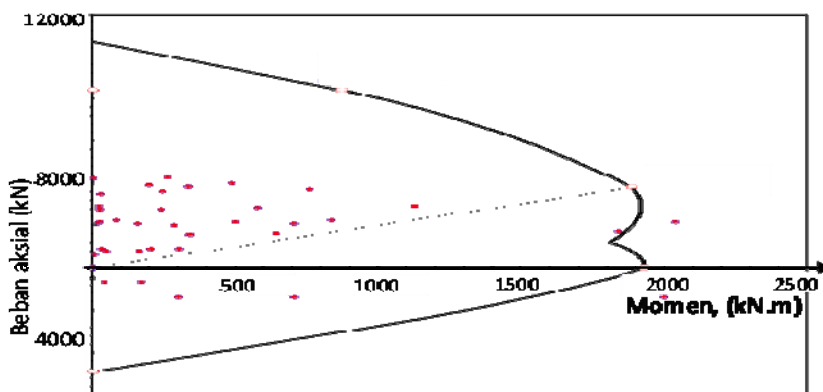
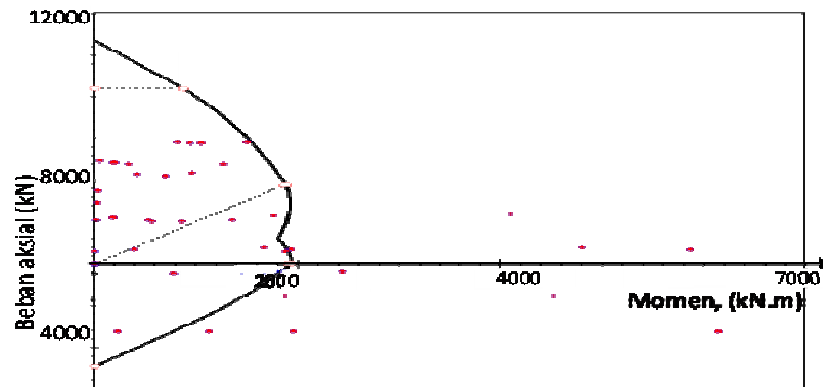
Gambar 5. Kapasitas dan beban kolom (a) model ke-1, (b) model ke-2, (c) model ke-3, (d) model ke-4

Gambar 5 menunjukkan kapasitas penampang kolom dan momen-aksial yang bekerja. Sedangkan perbandingan gaya geser maksimum dengan kapasitas geser pada kolom ditampilkan pada Tabel 5. Hasil simulasi numerik menunjukkan bahwa bangunan
