Keruntuhan Jembatan Gantung Kartanegara Tragedi dalam Proses Rancang Bangun Infrastruktur

Sindur P. Mangkoesobroto

Institut Teknologi Bandung, Jalan Ganesa 10, Bandung 40132, Indonesia
E-mail: itbpaur@bdg.centrin.net.id

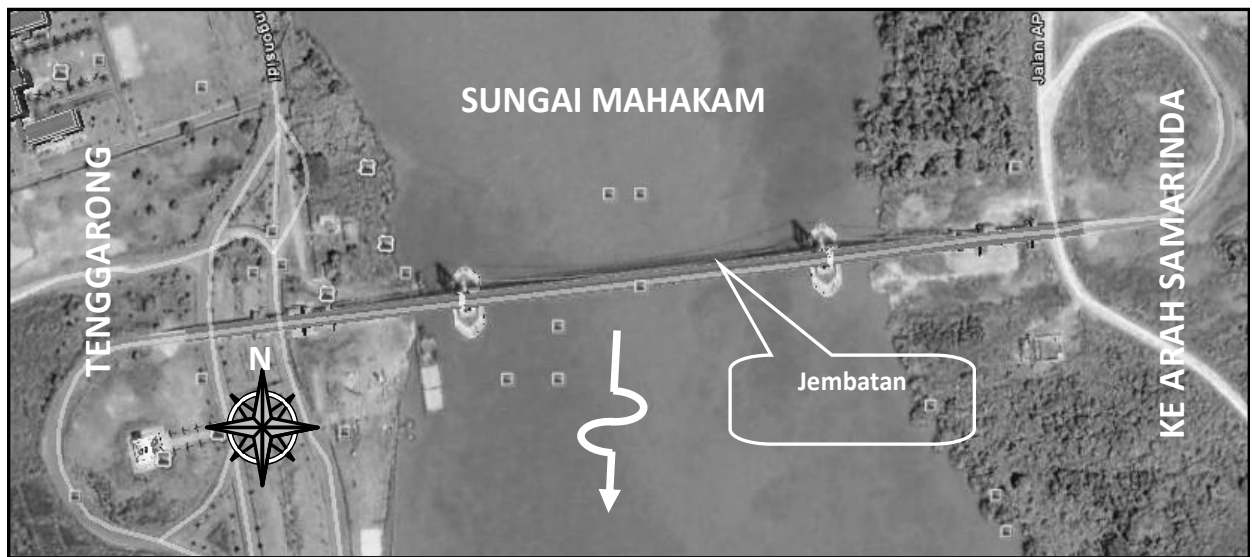
Gambar 2. Peta situasi Jembatan Kartanegara. (Google Earth, 2012)

Gambar 2 adalah peta situasi daerah sekitar Jembatan Kartanegara. Sungai mengalir dari utara ke selatan, Kota Tenggarong berada di sebelah barat, dan Tenggarong Seberang di sebelah timur (arah Samarinda). Jembatan (Gantung) Kartanegara secara skematika terlihat pada **Gambar 3**, dengan bentangan total $100 + 270 + 100$ meter. Sementara **Gambar 4** menunjukkan keadaan sebelum keruntuhan dan setelahnya.

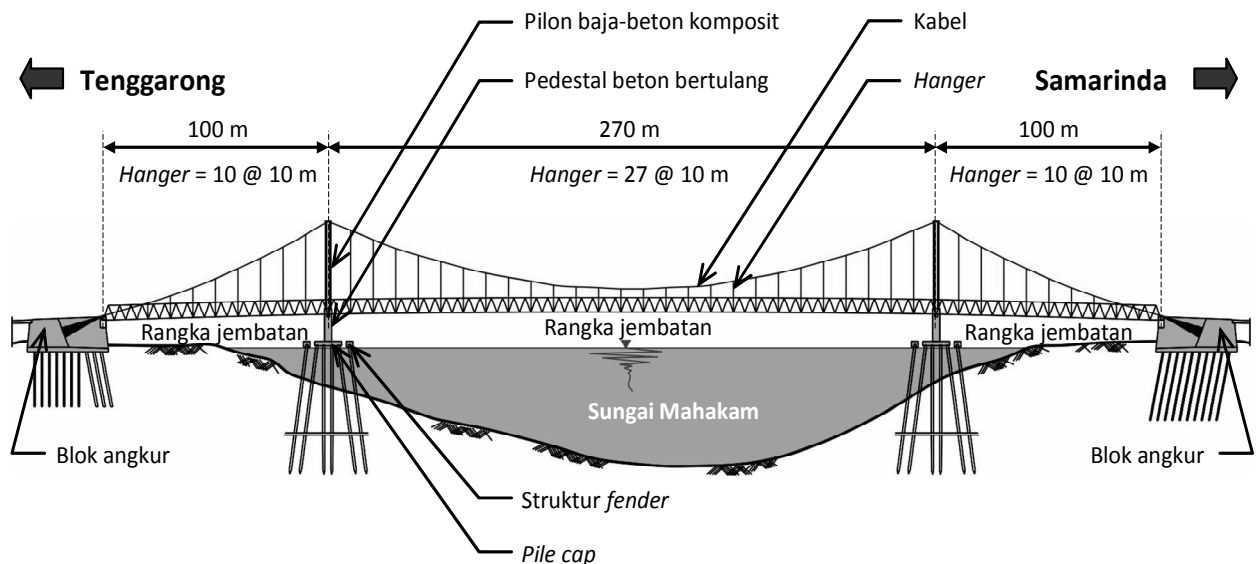
Gambar 3. Komponen utama Jembatan Gantung Kartanegara

Rangka jembatan digunakan sebagai *stiffening girder* yang juga memikul langsung lantai kendaraan. Rangka jembatan ini secara umum berupa *steel space truss* yang terdiri dari *plane trusses* yang terangkakan dengan gelagar melintang, yang berspasi 5 meter, di bagian bawah, dan ikatan-ikatan angin pada bagian atasnya. Kepada rangka jembatan ini diberikan lawan lendut (*camber*) yang berubah secara lambat laun dari nol di kedua ujungnya hingga sekira 3,8 meter ditengah bentang.

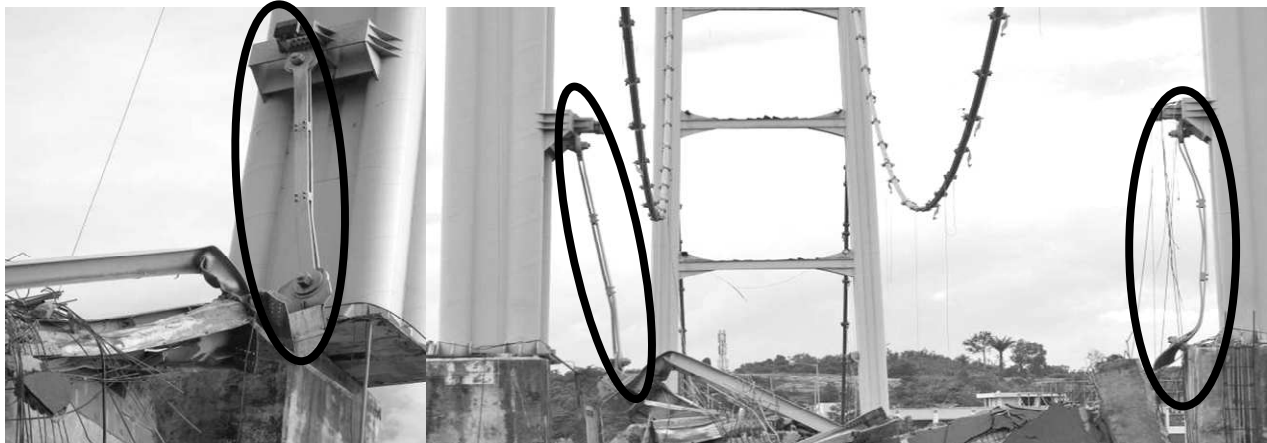
Gambar 5. Tower strap sebagai pengikat rangka jembatan langsung pada pilon baja

Pada survei rekonaisans dijumpai jenis komponen struktur berupa batang tarik yang digunakan sebagai penggantung rangka jembatan langsung kepada pilon (tidak melalui kabel suspensi, lihat **Gambar 5**). Komponen struktur ini disebut *tower strap* (TS). Dimensi *tower strap* cukup besar demikian sehingga kekakuannya juga lebih besar daripada sebuah *hanger*

standar. Sifat tumpuan pada *tower strap* adalah sebagai rol pada simpangan kecil, namun dapat berubah menjadi sendi pada simpangan yang lebih besar. Pada arah vertikal gerakan rangka jembatan terkunci akibat *tower strap* tersebut, sedang pada arah lateral terkekang oleh *stopper*. Hal ini tidak seperti halnya yang dialami oleh semua titik sisanya yang tertumpu oleh *hanger*.

Keberadaan *tower straps* pada Jembatan Kartanegara tidaklah lazim. *Tower straps* telah meningkatkan momen primer dan sekunder negatif pada daerah pylon. Peningkatan momen negatif ini telah menyebabkan

terjadinya gaya tarik pada batang atas dan gaya tekan pada batang bawah secara berlebihan. Hal tersebut menyebabkan instabilitas lokal berupa gagalnya batang tarik atas dalam modus leleh, fraktur, atau blok geser; dan/atau tertekuknya batang tekan bawah/diagonal. Instabilitas lokal tersebut merambat secara progresif menuju pada instabilitas global, dan telah menyebabkan keruntuhan katastrofik. Data *decambering* dan analisis kelengkungan menunjukkan bahwa keruntuhan diawali dari kegagalan komponen struktur rangka jembatan di daerah pylon sisi Tenggarong arah hilir (Mangkoesoebroto, 2012).

Tower strap adalah *hanger* dengan ukuran masif yang digunakan untuk menggantung rangka jembatan langsung ke pylon. Keberadaan *tower strap* telah mengacaukan distribusi gaya-gaya-dalam pada komponen-komponen struktur rangka jembatan. Lebih jauh, terungkap bahwa *tower strap* telah menjadi penyebab kegagalan pada empat dari lima skenario (lihat **Tabel 3a** dan **3b**). Pada skenario tanpa *tower strap* tanpa rangkai, tidak ditemukan adanya kegagalan

jembatan, sekalipun gaya tarik di *hanger* dekat pylon meningkat akibat dihilangkannya *tower strap*. Keberadaan *tower strap* telah menimbulkan gaya-gaya-dalam yang besar pada komponen struktur rangka jembatan yang berada di dekatnya; hal ini tidak dijumpai apabila *tower strap* dihilangkan. Bahkan pada satu skenario terlihat keadaan jembatan yang cukup stabil bila *tower strap* dihilangkan walaupun terjadi pergeseran blok ankur. Dengan demikian dapat dinyatakan bahwa *tower strap* adalah penyebab utama keruntuhan jembatan.

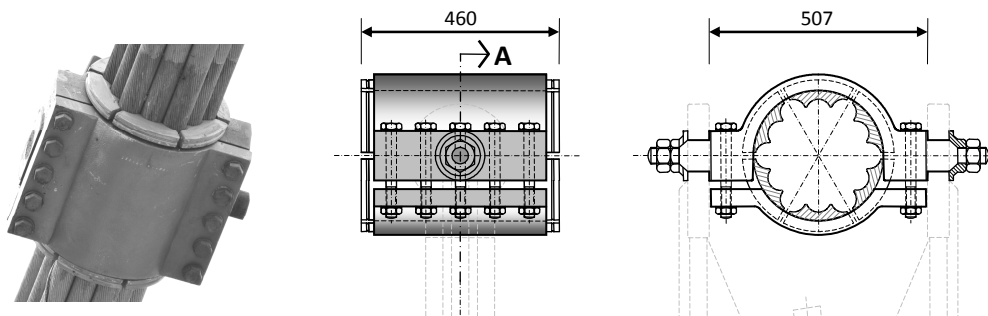
Gambar 6. Bando kabel yang digunakan pada Jembatan Kartanegara

Bando kabel (*cable band*) sangat lazim digunakan pada jembatan gantung sebagai komponen penghubung *hanger* kepada kabel suspensi. Pada Jembatan Gantung Kartanegara, komponen yang digunakan bukan bando kabel seperti yang umumnya digunakan, tetapi untuk memudahkan bahasan dalam makalah ini, komponen tersebut tetap disebut sebagai bando kabel. Komponen bando kabel diperlihatkan pada **Gambar 6**.

Dengan anggapan bahwa semua baut bando kabel yang dikencang-penuh adalah dari jenis setara ASTM A-325 dan koefisien friksi metal-ke-metal $\mu=0,35$, serta faktor reduksi akibat *uncertainty* 50%, didapat tahanan slip bando sebesar 35 ton. Gaya vertikal yang bekerja pada bando kabel (termasuk berat sendiri penggantung, klem, dan bando) pada arah tangens kabel suspensi untuk bando interior terdekat pylon adalah 25 (D+L) ton. Secara teori seharusnya slip bando terhadap kabel suspensi tidak terjadi. Namun fakta lapangan menunjukkan keberadaan slip tersebut.

Faktor-faktor yang dapat menyebabkan terjadinya slip adalah menurunnya tahanan slip bando akibat cemar pada bidang kontak (korosi, cat sisa marking, galvanisasi), *readjustment strands* kabel utama tatkala menerima gaya-dalam tarik secara penuh, eksitasi temperatur, pengaruh efek Poisson yang cenderung memperkecil diameter kabel suspensi sebagai fungsi dari gaya tarik, dan meningkatnya beban pada *hanger*. Peningkatan beban pada *hanger* dapat terjadi karena proses relaksasi pada *hanger* lain di sebelahnya, atau biasa disebut redistribusi.

Slip bando dapat mengakibatkan terjadinya gaya-gaya tarik/tekan sekunder pada batang atas/bawah rangka jembatan yang bila terlalu besar dapat memutuskan baut-baut pada sambungan batang atas/diagonal, atau menyebabkan tekuk pada batang bawah/diagonal, dan memicu instabilitas lokal. Instabilitas lokal secara progresif dapat merambat menuju instabilitas global dan menyebabkan keruntuhan katastrofik yang terjadi pada Jembatan Kartanegara.

Dari hasil perhitungan seharusnya slip bando terhadap kabel suspensi tidak terjadi. Namun fakta lapangan menunjukkan keberadaan slip tersebut, terutama pada bando yang berada dekat pylon. Slip bando kabel dapat terjadi akibat peningkatan beban pada *hanger* yang terjadi karena proses relaksasi pada *hanger* lain di sebelahnya. Slip bando kabel dapat mengakibatkan *decambering* dan terjadinya gaya-gaya tarik/tekan sekunder pada batang atas/bawah/diagonal rangka jembatan yang bila terlalu besar dapat memutuskan baut-baut pada sambungan batang atas/diagonal, atau menyebabkan tekuk pada batang bawah/diagonal, dan memicu instabilitas lokal. Instabilitas lokal secara progresif dapat merambat menuju instabilitas global dan menyebabkan keruntuhan katastrofik.

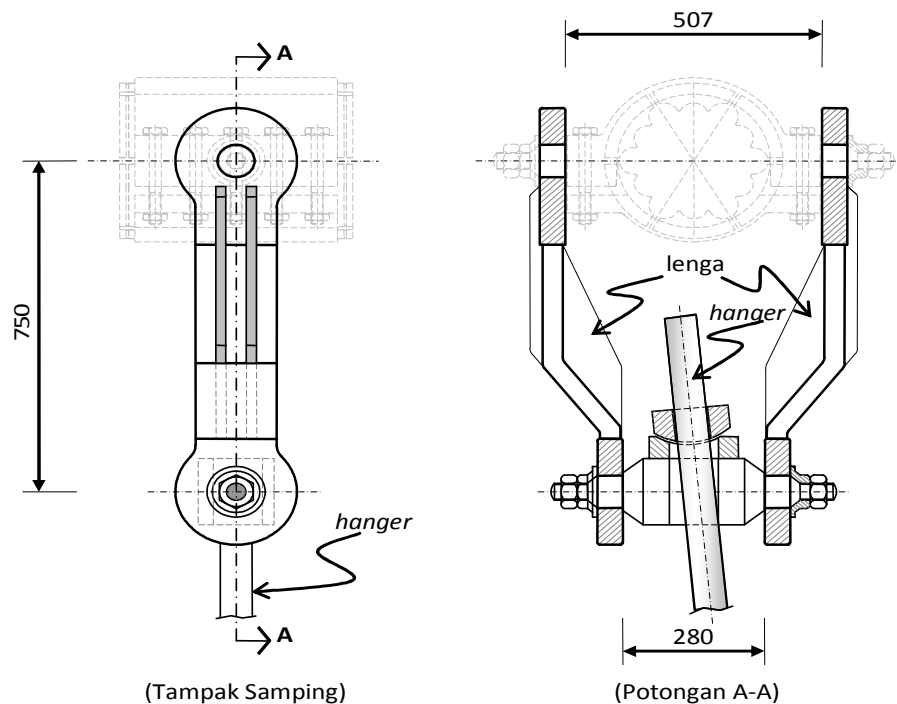
Gambar 7. Klem dan *hanger* yang digunakan pada Jembatan Kartanegara

Pada Jembatan Kartanegara hubungan antara *hanger* dengan bando kabel dilakukan melalui klem. Klem ini secara umum terdiri dari sepasang lengan (*arm*). Bagian atas lengan terhubung kepada bando melalui as yang menonjol di kedua sisi bando. Sedangkan di bagian bawah, sepasang lengan klem tersebut terhubung oleh sebuah as. As tersebut adalah tempat bertumpunya *hanger* tepat di tengah as. Ilustrasi klem diperlihatkan pada Gambar 7. Material lengan klem terbuat dari besi tuang jenis FCD 600 (*Ferro Casting Ductile*), dengan kuat leleh $f_y = 370$ MPa, kuat tarik $f_u = 600$ MPa, dan pemuluran 3% (Bukaka 2011a).

Hanger terbuat dari material baja dengan kuat leleh $f_y = 555$ MPa dan kuat tarik $f_u = 700$ MPa; observasi lapangan menunjukkan seluruh *hanger* telah menunjukkan kinerjanya yang memuaskan, seperti halnya pada kabel suspensi. Sangat sedikit dijumpai *hanger* yang patah dalam modus getas, sekalipun terlihat banyak *hanger* yang bengkok. *Hanger* terbuat dari batang baja bulat dengan ulir dibagian luarnya; diameter batang *hanger* adalah 63 mm. Ulir digunakan sebagai sarana sambungan *hanger* terhadap klem ataupun terhadap *bracket* rangka jembatan. Pada bagian tertentu terlihat kopler sebagai alat penyambung antar *hanger*.

Klem pada Jembatan Kartanegara terbuat dari material setara atau lebih dari yang dipersyaratkan pada Gambar Konstruksi, FCD 600. Sungguhpun demikian desain klem telah menimbulkan aliran beban (*load transfer*) yang rumit. Dalam keadaan demikian maka stabilitas klem memegang peranan penting dalam menentukan kekuatan klem. Dalam konfigurasi klem sesuai perencanaan maka klem dapat memikul beban *hanger* secara memadai, namun, dalam konfigurasi miring tahanan klem dapat sangat tereduksi. Konfigurasi klem miring tersebut terjadi manakala rangka jembatan dan kabel suspensi mengalami guncangan dahsyat saat terjatuh kedalam sungai. *Hanger* telah menunjukkan kinerja yang memuaskan. Sambungan antar batang *hanger* dilakukan menggunakan kopler.

demikian, desain klem yang cenderung rumit dari sisi *load transfer* telah menyebabkan tahanan klem juga ditentukan oleh stabilitasnya. Pada konfigurasi normal sesuai desain awal, klem akan cukup kuat, namun bila klem harus memikul gaya tarik *hanger* dalam keadaan miring maka tahanannya akan sangat tereduksi. Keadaan miring tersebut terjadi manakala kabel suspensi bergerak secara transien dan rangka jembatan sedang dalam keadaan geometri yang sangat terdistorsi manakala sedang terjatuh ke sungai. Mengingat kekakuan torsi kabel suspensi yang cukup rendah maka dua klem yang berurutan dapat mengalami putaran sudut yang berbeda tatkala ada gelombang torsi yang merambat pada kabel suspensi. Hal ini juga dapat mereduksi tahanan klem secara signifikan.

Apabila desain klem dimodifikasi menjadi lebih andal maka hal ini dapat menghindarkan keruntuhan progresif walaupun terjadi kegagalan parsial pada salah satu klem/*hanger*. Lebih jauh didapati bahwa bila ada klem gagal maka kegagalan klem tersebut lebih berpeluang terjadi pada klem atau *hanger* dekat pylon daripada klem atau *hanger* di tengah bentang.

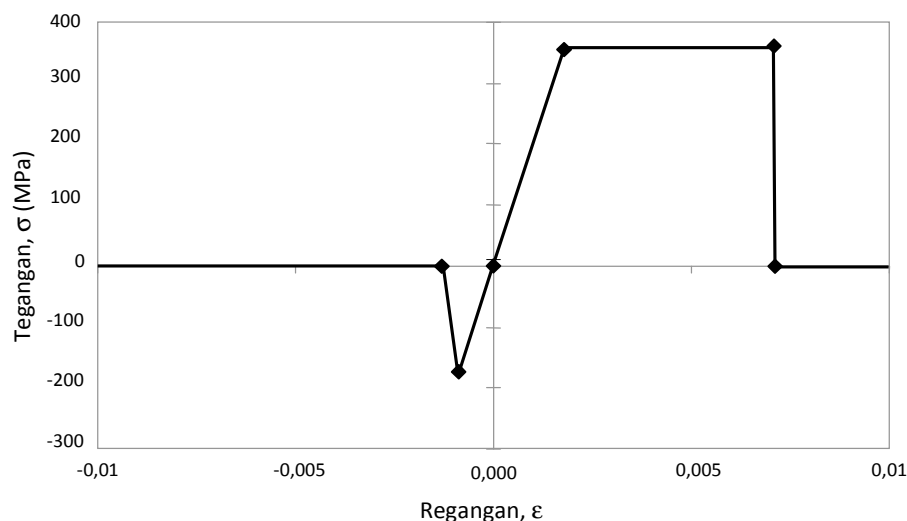
Gambar 8. Input material non-linier *truss* EG# 3011 (tipikal)

Input material non-linier berupa kurva tegangan vs regangan dengan nilai positif untuk tarik dan negatif untuk tekan. Setelah mencapai tegangan puncak, kegagalan elemen ditandai dengan hilangnya tegangan dan meningkatnya regangan. Contoh masukan karakteristik material non-linier untuk batang diagonal struktur rangka (EG# 3011) disajikan pada **Gambar 8**.

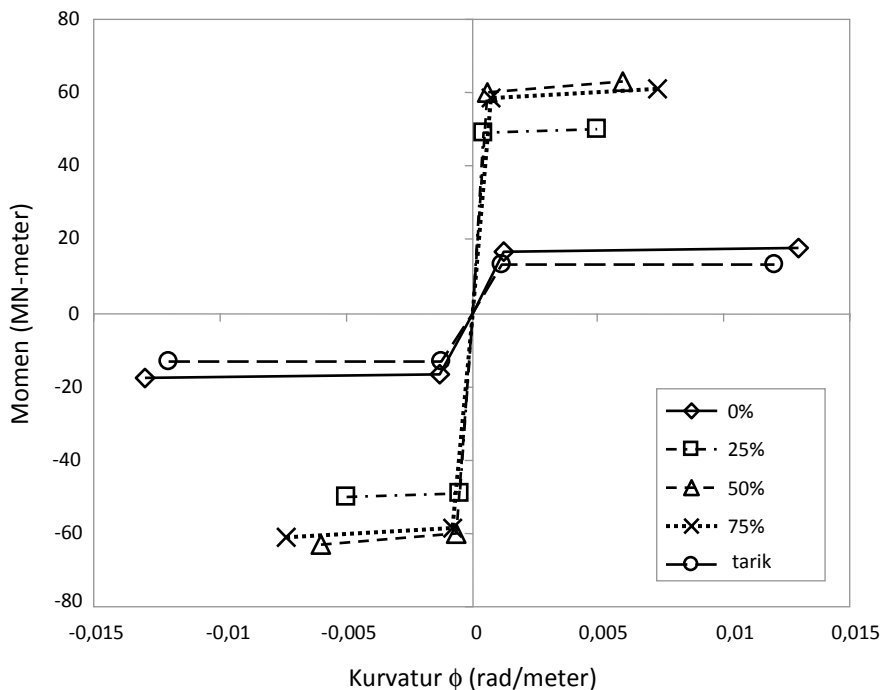
Gambar 9. Diagram M-f untuk material hubungan pedestal – pilon EG# 401 (tipikal)

Beam rigidity sebagai input digunakan untuk elemen yang memiliki enam derajat kebebasan. Elemen ini digunakan untuk memodelkan pylon, sambungan pylon, dan pedestal beton. Dalam menentukan *beam rigidity* perlu diinputkan luas penampang, rapat masa, diagram momen-kurvatur, dan diagram aksial-regangan. Sebagai ilustrasi, properti non-linier untuk elemen *beam* sebagai fungsi dari beban aksial dimodelkan melalui hubungan momen-kurvatur sebagaimana disajikan pada **Gambar 9** untuk elemen grup 401 (hubungan pylon–pedestal); hal ini juga berlaku untuk elemen pylon komposit baja-beton dan pedestal beton bertulang. Pada gambar tersebut diperlihatkan hubungan momen-kurvatur untuk beberapa nilai gaya aksial.

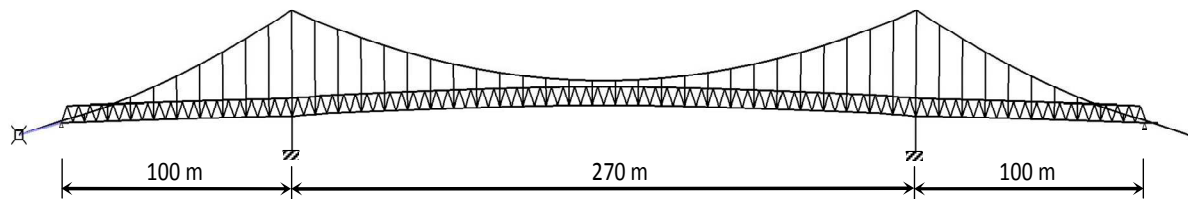
Gambar 10. Model elemen hingga Jembatan Gantung Kartanegara

Geometri model adalah dua dimensi dengan mengambil salah satu sisi rangka jembatan sebagai model tipikal (**Gambar 10**). Rangka jembatan digantung pada kabel suspensi melalui penggantung atau *hangers*, dan pada beberapa titik dengan *tower straps* langsung ke pylon. Kabel suspensi dihubungkan ke pylon dan ke tumpuan. Tumpuan kabel suspensi sebelah kiri dimodelkan sebagai elemen rangkai (*creep element*) yang terdiri dari kombinasi pegas dan *dashpot* yang diatur untuk menghasilkan laju rangkai yang cukup rendah. Perpindahan horisontal tumpuan rangka jembatan

sebelah kiri dikonstrains terhadap elemen rangkang tersebut, sedangkan perpindahan vertikal dikekang. Tumpuan kanan rangkang jembatan dimodelkan dengan *gap element* dengan celah sebesar 152 mm. Kedua pilon dianggap terjepit pada elevasi pondasinya.

Elevasi awal kabel suspensi dan rangkang jembatan ditentukan secara iteratif demikian sehingga elevasi akibat beban mati cocok dengan data sekunder. Elevasi akibat beban mati dan hidup juga harus sesuai dengan data lapangan. Iterasi pertama dilakukan untuk model elastis dan kemudian dikoreksi dengan kondisi tahanan aktual. Menggunakan cara ini dihasilkan geometri model yang cukup dekat dengan kondisi aktual. Dengan demikian titik elevasi acuan awal dapat digunakan untuk pemeriksaan pada dua kondisi lainnya: Beban mati dan hidup. Iterasi kedua dilakukan untuk menetapkan besar beban hidup demikian elevasinya cocok dengan keadaan aktual. Langkah ini menunjukkan bahwa beban hidup yang dapat digunakan adalah 53% dari beban hidup penuh atau sekira 0,8 ton/meter.

Langkah berikutnya adalah memeriksa apakah pergeseran perletakan sisi Tenggara sebesar 15 cm menghasilkan lendutan di tengah bentang sebesar 20 cm, sesuai dengan bahasan sebelumnya mengenai kabel suspensi pada butir 3.1. Setelah ketiga hal tersebut dipenuhi maka ada kepercayaan bahwa model yang digunakan cukup realistis.
