## Evaluasi Retak Struktural Gedung

**Doddy Herman Kurnianto**

Jurusan Teknik Sipil, Fakultas Teknik - Universitas Soerjo, Ngawi, Indonesia

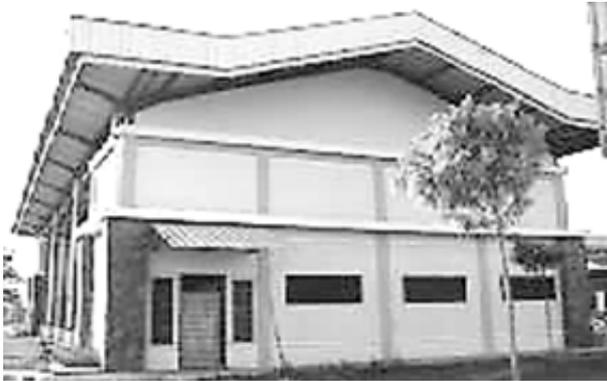
Gambar 1. Gedung bengkel

jenis kerusakan dan tipe kerusakan. Kegiatan observasi dilakukan agar diketahui kondisi geometri aktual dan jenis komponen struktur gedung terpasang untuk kontrol kesesuaian dengan data *as built drawing*. Selanjutnya proses eksekusi dan operasional dapat ditentukan; dengan metode perbaikan dan langkah penanganan serta bahan dan peralatan yang digunakan. *Performance* gedung *existing* dapat dilihat pada **Gambar 1** dan **Gambar 2**.

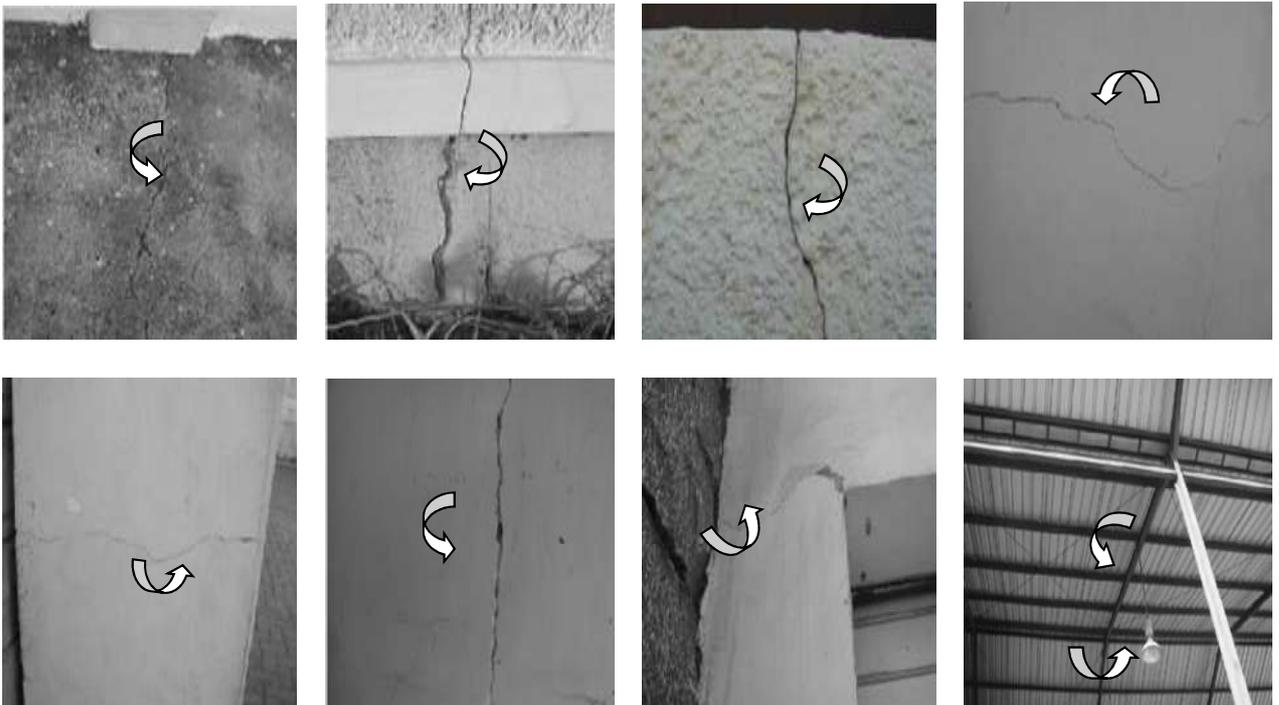
Gambar 3. Foto kerusakan gedung

Penelitian dilakukan pada gedung bengkel utama Terminal Kertonegoro Kabupaten Ngawi yang mengalami retak parah. Data diambil pada bulan Mei 2011. Gedung bengkel terminal Kertonegoro dirancang menggunakan struktur baja dan struktur beton bertulang untuk komponen struktur utama. Pada komponen struktur atap digunakan komponen struktur rangka baja. Material dinding partisi digunakan pasangan batu bata. Bangunan terminal Kertonegoro dioperasikan pada tahun 2009. Namun baru beberapa tahun difungsikan, sudah terjadi beberapa kerusakan. Kerusakan yang cukup parah terjadi pada gedung bengkel utama. Bila kondisi ini terus dibiarkan akan mempengaruhi tingkat pelayanan dan kinerja gedung bengkel itu sendiri. Terjadi retak pada lantai di sisi luar gedung yang terangkai menerus dengan retakan vertikal pada dinding bangunan. Terjadi retak yang cukup panjang dengan celah yang cukup lebar dan dalam, pada hampir di keseluruhan panel dinding gedung. Retakan tersebut didominasi oleh retakan dengan tipikal retak horizontal dan retak vertikal. Bahkan pada panel dinding belakang gedung, retakan tersebut ada yang tembus sampai permukaan dinding pada salah satu sisi lainnya dengan celah retakan mencapai 8 mm.

Pemetaan kerusakan pada gedung bengkel dilakukan untuk memudahkan proses penelitian. Data obsevasi yang berupa hasil kegiatan fotografi, pengukuran dimensi dan kedalaman retakan digunakan sebagai acuan untuk proses identifikasi kerusakan. Selanjutnya dilakukan klasifikasi jenis kerusakan yang berupa kerusakan arsitektural dan kerusakan struktural. Adapun data observasi yang berupa hasil kegiatan fotografi dapat dilihat pada **Gambar 3**.

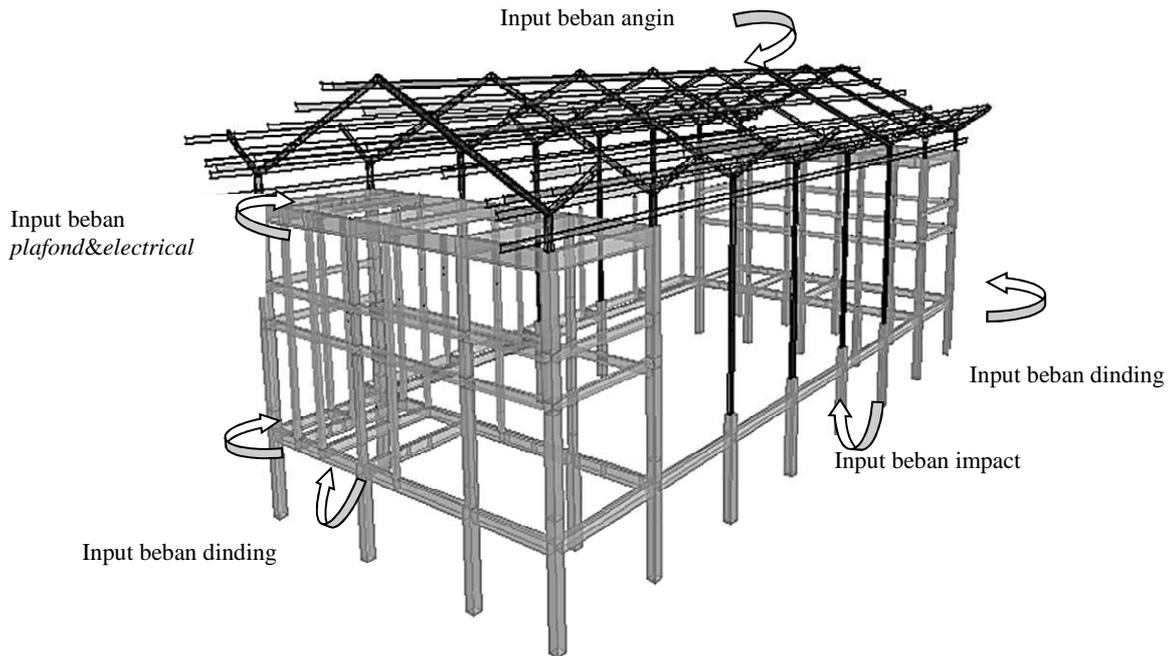
Gambar 4. Pemodelan struktur gedung

Selanjutnya dilakukan perhitungan secara manual pembebanan gedung menurut kondisi pembebanan aktual. Pembebanan dihitung tanpa diberikan faktor beban ( $\gamma$ ). Penggunaan material komponen struktur diperhitungkan seperti apa adanya, tanpa diberikan faktor reduksi kekuatan ( $\Phi$ ). Pemodelan struktur tiga dimensi (*spacesframe*) dilakukan dengan bantuan program analisis struktur *ETABS* menurut kondisi geometri aktual struktur gedung terpasang. Pemodelan tiga dimensi (*space-frame*) dalam *ETABS* bertujuan agar diketahui *respons* struktur yang sesungguhnya terhadap beban aktual yang terjadi. Pemodelan struktur gedung dengan *ETABS* dapat dilihat pada **Gambar 4**.

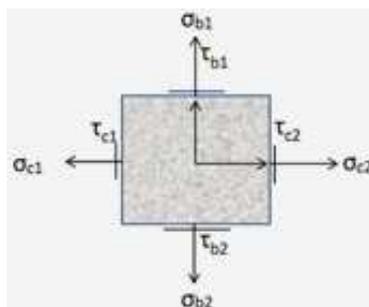
Gambar 5. Tegangan bidang

Kerusakan dinding gedung yang berupa retak horizontal dan retak vertikal diindikasikan disebabkan oleh pengaruh pergerakan struktur pada bingkai portal panel dinding. Pada bangunan ini, panel dinding hanya berfungsi sebagai dinding partisi non struktural. Analisis dilakukan dengan pendekatan teori tegangan kontak bidang. Mekanisme keruntuhan panel dinding dianalisis berdasarkan transfer tegangan normal dari portal dinding yang bekerja pada keempat sisi panel dinding. Transfer tegangan kontak yang terjadi diasumsikan sebagai gaya-gaya geser yang bekerja pada permukaan bidang kontak antara panel dinding dengan portal. Kuat tekan bidang panel dinding bata diasumsikan sebesar  $f'_c = 11,05 \text{ Mpa}$ . Sehingga batas maksimum tegangan kontak pada panel dinding dapat ditentukan sebesar  $\sigma_{b0} = 9,037 \text{ Mpa}$  untuk tegangan balok dan  $\sigma_{c0} = 11,049 \text{ Mpa}$  untuk tegangan kolom. Diadopsi dari salah satu teori tegangan bidang dua dimensi seperti pada Gambar 5. Arah resultante tegangan geser yang bekerja pada panel dinding dapat dilihat pada Gambar 6.

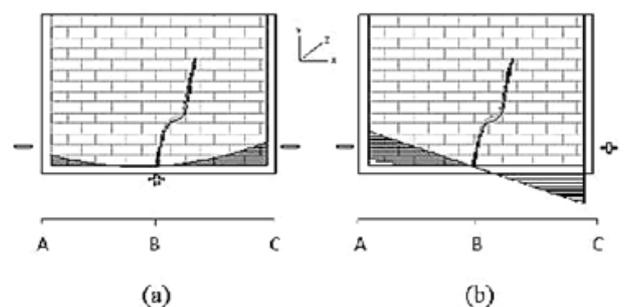
Gambar 7. Resultante gaya

Dari hitungan yang telah dilakukan, dapat diketahui bahwa tegangan geser yang paling dominan adalah karena disebabkan oleh gaya geser akibat deformasi pada balok sloof. Secara teori gaya geser mempunyai arah tangensial. Artinya arah gaya geser sejajar terhadap bidang geser. Karena gaya-gaya vertikal nilainya sangat kecil, maka dapat dianggap tidak berpengaruh. Sehingga nilai sudut tangen  $\alpha$  untuk arah resultante gaya dapat dianggap 0°. Dari Etabs diketahui bahwa deformasi yang terjadi pada balok sloof membentuk pola momen seperti pada Gambar 7.

Gambar 7a menunjukkan bahwa, pada saat yang bersamaan kedua ujung kiri dan kanan panel dinding bergerak ke atas akibat interaksi dengan momen pada balok sloof. Momen terhadap sumbu horizontal (x) yang terjadi pada tengah bentang balok sloof (titik B) sebesar 1.775,344,08 N-mm dan pada ujung sebelah kanan balok sloof (titik C) sebesar -35.414.652,565 N-mm. Karena tegangan yang terjadi pada ujung panel dinding di sebelah kanan (bentang B-C) lebih besar dari pada tegangan pada ujung panel dinding di sebelah kiri (bentang A-B), maka terjadi pergeseran bidang panel dinding pada titik tangkap gaya yang terjadi. Pola momen seperti pada Gambar 7b hanya mungkin terjadi pada elemen yang terdeformasi akibat beban lateral. Pola momen pada balok sloof ini menunjukkan adanya beban lateral yang bekerja. Beban lateral dimungkinkan terjadi akibat interaksi balok sloof panel dinding belakang gedung dengan balok sloof penghubung pada struktur utama gedung. Pada saat yang bersamaan juga terjadi momen terhadap sumbu vertikal (y) yang terjadi pada ujung balok sebelah kiri sloof (titik A) sebesar -5.672.059 N-mm. Pada ujung sebelah kanan balok sloof (titik C) terjadi momen sebesar 5.659.943 N-mm. Sehingga pada ujung sebelah kiri

panel dinding (bentang A-B) akan bergerak ke arah belakang (sumbu z+). Dan pada ujung sebelah kanan panel dinding (Bentang B-C) bergerak ke arah depan (sumbu z-). Oleh sebab interaksi panel dinding dengan momen pada balok sloof, maka terjadi translasi pada panel dinding. Terjadi retak di tengah panel dinding (titik B) dan tembus ke sisi lainnya. Posisi titik tangkap gaya (R) terjadi pada titik B. Sehingga retak vertikal yang terjadi dimulai dari titik B dan terus bergerak ke atas. Untuk retak horizontal, panel dinding juga mengalami hal yang sama; hanya dengan mekanisme keruntuhan yang berbeda. Retak dinding hanyalah indikator dari dampak adanya kerusakan gedung. Dimensi retak menunjukkan seberapa besar dampak dari adanya pengaruh deformasi komponen struktur yang tidak stabil atau kurang kekakuannya. Ini menunjukkan bahwa untuk menjamin kekokohan sebuah struktur gedung adalah diperlukan stabilitas dan kekakuan dari seluruh komponen struktur. Kurangnya kekakuan dan stabilitas balok sloof dan model gedung dengan banyak bukaan yang rentan terhadap gaya geser dan torsi diindikasikan menjadi penyebab awal kerusakan gedung ini. Hal ini disebabkan oleh kondisi penulangan balok sloof yang *under reinforced*, rendahnya mutu beton serta kurangnya dimensi elemen struktur beton. Khusus pada perencanaan balok sloof, kekakuan dan stabilitas elemen jauh lebih penting dari pada sekedar daktilitas yang baik. Mengingat gedung ini direncanakan difungsikan sebagai bengkel dengan banyak bukaan pada portal dinding. Penelitian ini membuktikan adanya pengaruh konfigurasi sistem struktur terhadap pembebanan. Keberadaan portal kolom yang tidak simetris dan model gedung bengkel dengan banyak bukaan dimungkinkan memicu terjadinya konsentrasi tegangan ditempat-tempat tertentu. Deformasi pada balok sloof penghubung struktur utama dengan portal dinding belakang gedung dimungkinkan terjadinya transfer tegangan pada portal dinding belakang gedung yang tidak diperkuat dengan balok pengikat. Kekokohan sebuah struktur ditentukan oleh kekakuan dan stabilitas setiap komponen struktur. Stabilitas struktur juga dipengaruhi oleh konfigurasi antar komponen pada sistem struktur. Secara umum, salah satu penyebab kerusakan gedung disebabkan oleh kurangnya kekakuan dan stabilitas komponen struktur gedung. Konsentrasi tegangan yang berlebihan pada komponen struktur yang tidak didukung oleh kapasitas yang memadai mengakibatkan pergerakan pada sistem struktur gedung. Kurangnya kekakuan lateral balok sloof pada pondasi memicu terjadinya deformasi.
